ホープ FD-3 型  
オイルレシオレギュレーター  
取扱説明書

(株) 横井機械工作所

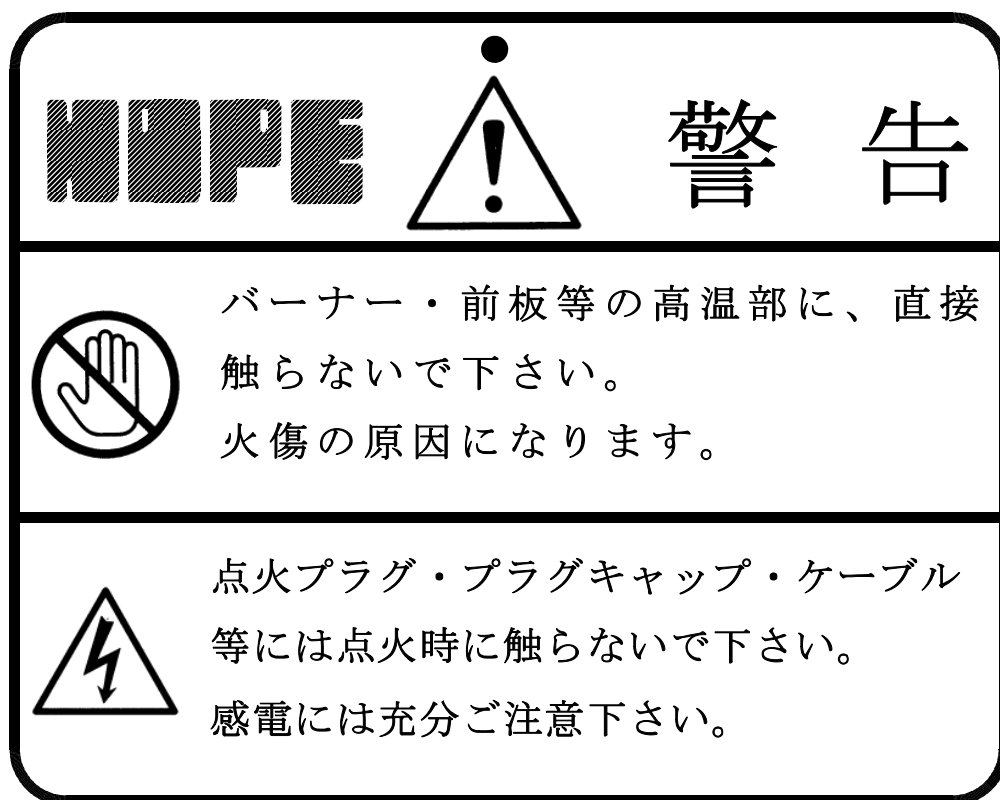
※警告プレートについて

設置工事終了後、下図のような附属の警告プレートをバーナー本体からはずれていないかどうか、確認して下さい。尚紛失した場合は速やかに弊社営業部までご連絡下さい。
